Потерянный Геркулес: судьба рельефов большого круглого зала Московского Сената

Шадчнев Кирилл Ильич

Российская академия живописи, ваяния и зодчества Ильи Глазунова, Москва, Россия

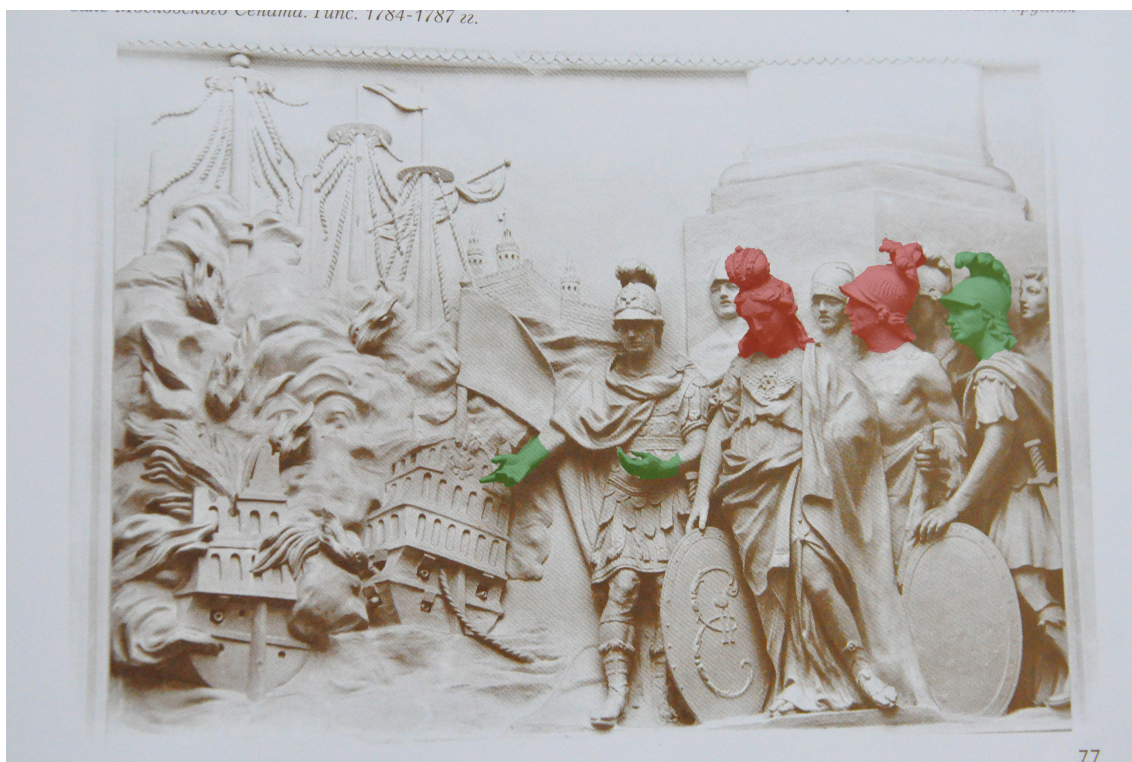
Рис. 1. Сигнификация цветом некорректных восполнений утрат VIII горельефа большого круглого зала Московского Сената («Открытая преграда погашает зависть» 1770)

Потенциальное практическое использование данного открытия может быть проиллюстрировано на примере рельефной композиции, увековечившей разгром российской армией турецкого флота при Чесме в 1770 г.; этому знаменательному событию екатерининского царствования в большом круглом зале посвящен горельеф "Открытая преграда погашает зависть" (эпизод VIII по счету от начала цикла). Отмечающее Чесменскую победу панно после восполнения утрат, выполненного в ходе реставрации XX века, лишилось важного для понимания этого эпизода персонажа. Фигура Геркулеса, у которой отсутствовала голова, была восстановлена, не смотря на сохранившиеся в руках атрибуты (палица и шкура

немейкого льва), совершенно произвольно: мифологический герой, олицетворяющий силовое превосходство русских войск, превратился в рядового не одетого и вооруженного не по уставу условного римского воина (Рис.1). Прямой аналог для достоверного воссоздания утраченной головы Геркулеса находится на X по счету от начала цикла композиции ("Плоды побед").
